CURRICULUM VITAE

DATI GENERALI		
PROFESSIONISTA (nome e cognome)	EMILIANO MARINI	
ISCRIZIONE ORDINE (tipo e provincia)	degli: INGEGNERI	prov. di: FROSINONE
(n. e anno)	numero: 2109	anno: 2010
CONTATTI	studioingegneriamarini@gmail.com	3921712941
SOCIETA' / STUDIO DI APPARTENENZA	STUDIO INGEGNERIA	
RUOLO NELLA SOCIETA' / STUDIO	TITOLARE – LIBERO PROFESSIONISTA

VERIFICA DI TRANSITABILITÀ

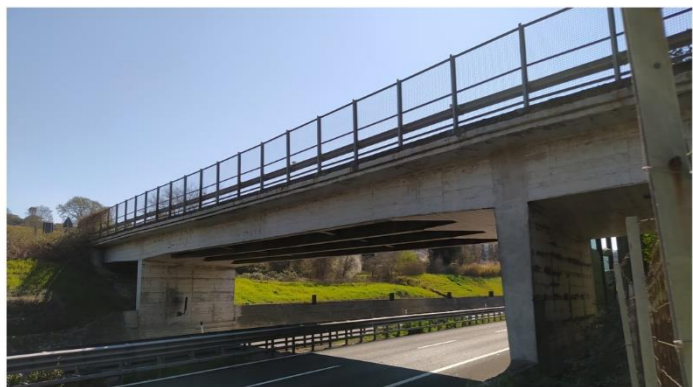
VISTA GENERALE

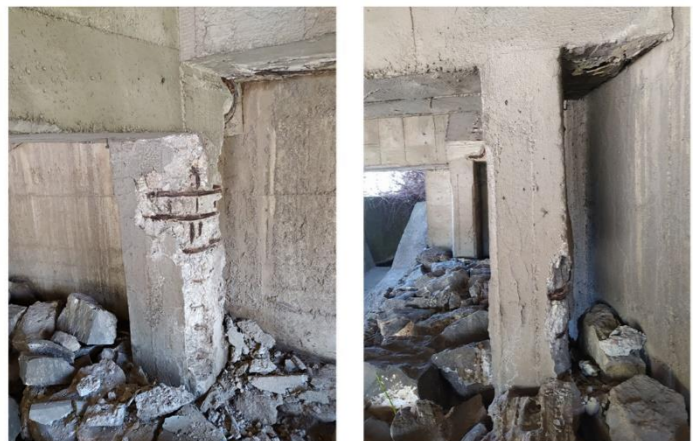
DEGRADO PENDOLARI IN C.A.

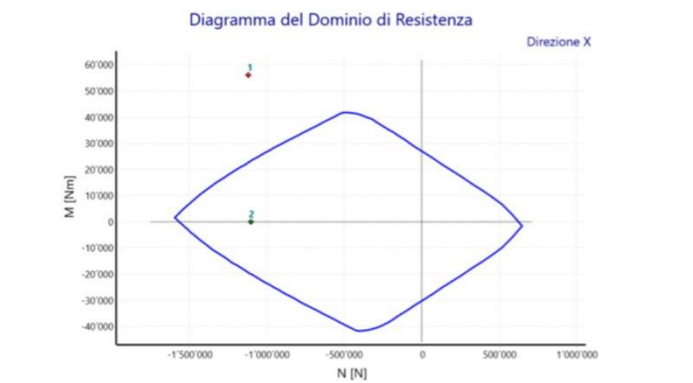
ESISTO VERIFICA DI TRANSITABILITÀ

Lato	Sezione	Carico	Tipo	Stato sezione	Coefficiente di sicurezza
Sud	Mezzeria	NTC2018	Compressione	Integra	1,57
Sud	Mezzeria	NTC2018	Pressoflessione	Integra	1,11
Sud	Piede	NTC2018	Pressoflessione	Integra	0,77
Nord	Piede	NTC2018	Pressoflessione	Degradata	0,39
Nord	Piede	Ridotto	Pressoflessione	Degradata	0,94

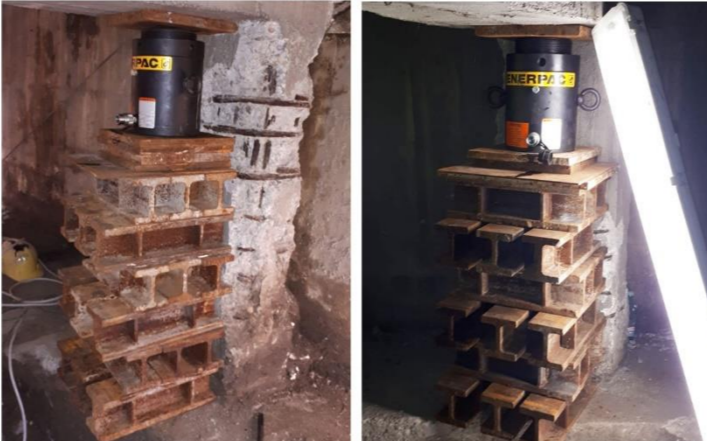
MESSA IN OPERA

MESSA IN SICUREZZA DEFINITIVA

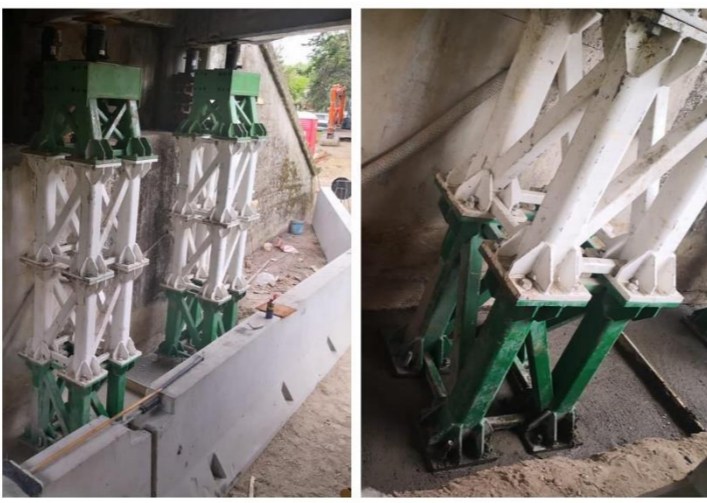
MESSA IN OPERA

INTERVENTO DI RIPRISTINO

PROPOSTA DI INTERVENTO

Al fine di ripristinare la capacità dei pendolari di trasferire le azioni provenienti dalle travi alla spalla si è pensato di procedere al dimensionamento di pendolari in acciaio in sostituzione a quelli esistenti in cemento armato. Questi elementi saranno incernierati sia in testa che al piede e posti perfettamente in asse con le travi dell'impalcato in modo da essere soggetti esclusivamente ad azioni assiali come da schema statico previsto in fase di progetto originale.

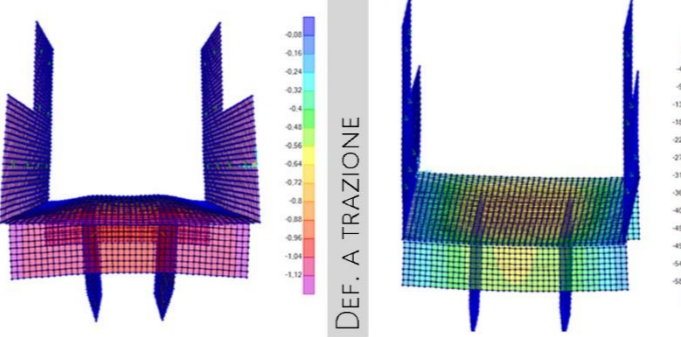
DEF. A COMPRESIONE

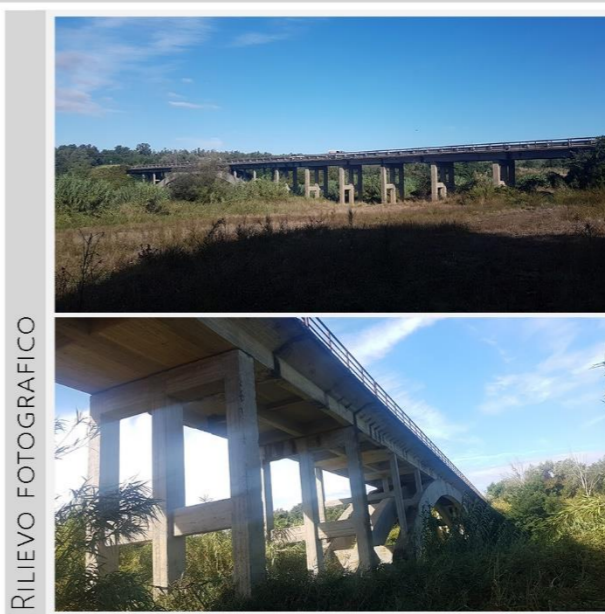
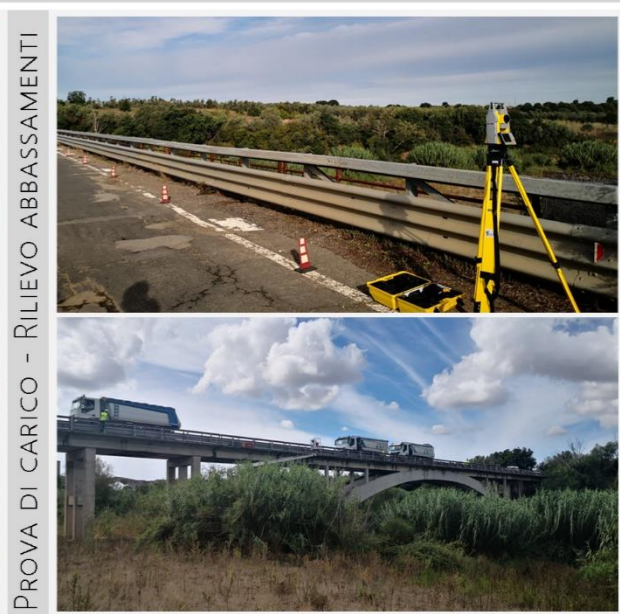
PROGETTAZIONE ED ESECUZIONE DEL PIANO DI INDAGINE

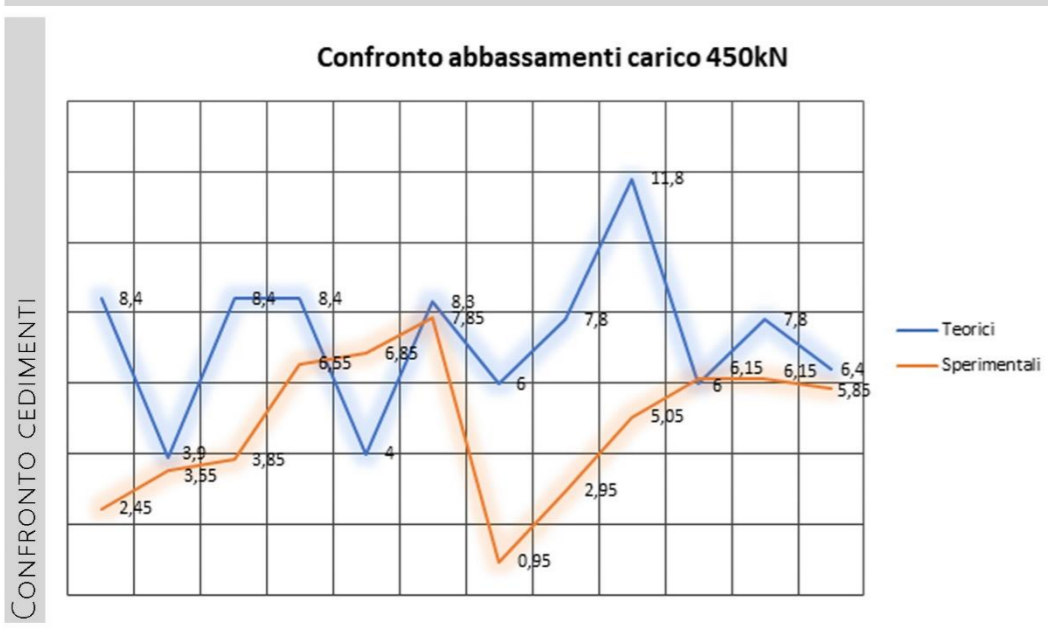
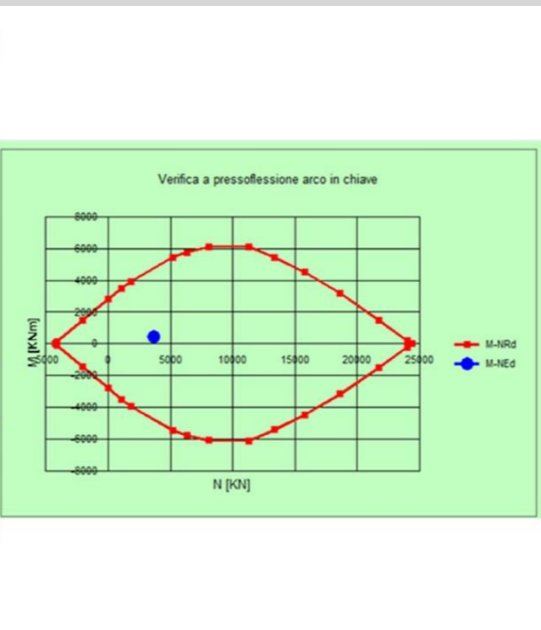
VERIFICA DI TRANSITABILITÀ

TITOLO: Verifica a pressoflessione arco in chiave

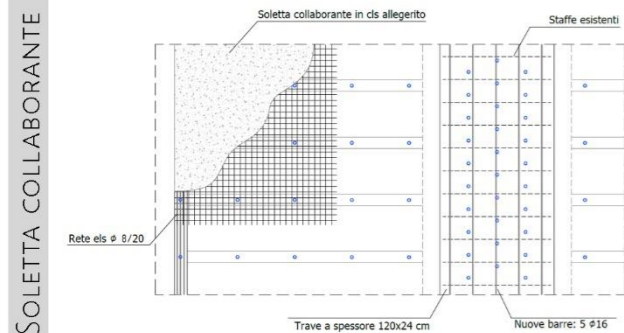
FASI OPERATIVE PER LA REALIZZAZIONE DELLA NUOVA SOLETTA COLLABORANTE:

- Posa dei tiranti in barre sulle travi;
- posa in opera dell'armatura integrativa;
- posa in opera dei connettori;
- realizzazione della nuova soletta collaborante per uno spessore pari a 6cm in calcestruzzo alleggerito.

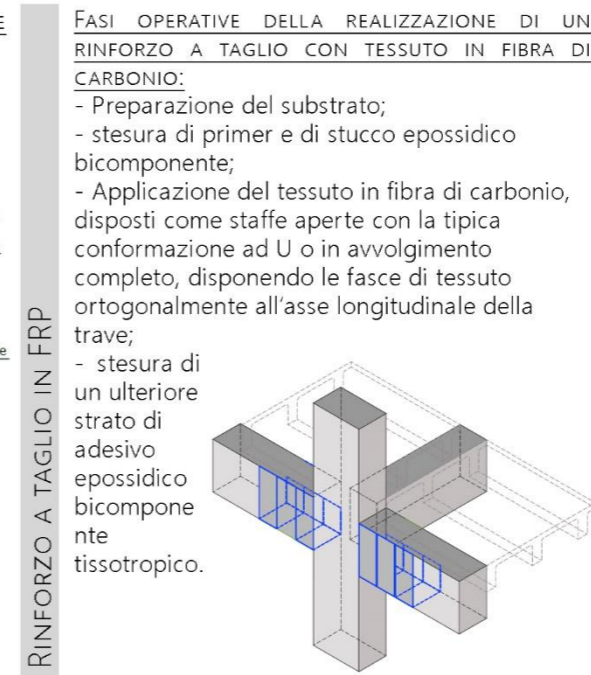
FASI OPERATIVE DELLA REALIZZAZIONE DI UN RINFORZO A TAGLIO CON TESSUTO IN FIBRA DI CARBONIO:

- Preparazione del substrato;
- stesura di primer e di stucco epossidico bicomponente;
- Applicazione del tessuto in fibra di carbonio, disposti come staffe aperte con la tipica conformazione ad U o in avvolgimento completo, disponendo le fasce di tessuto ortogonalmente all'asse longitudinale della trave;
- stesura di un ulteriore strato di adesivo epossidico bicomponente tissotropico.
